A Sede do Banco de Portugal

Reabilitação e Restauro

A obra de reabilitação e restauro da Sede do Banco de Portugal

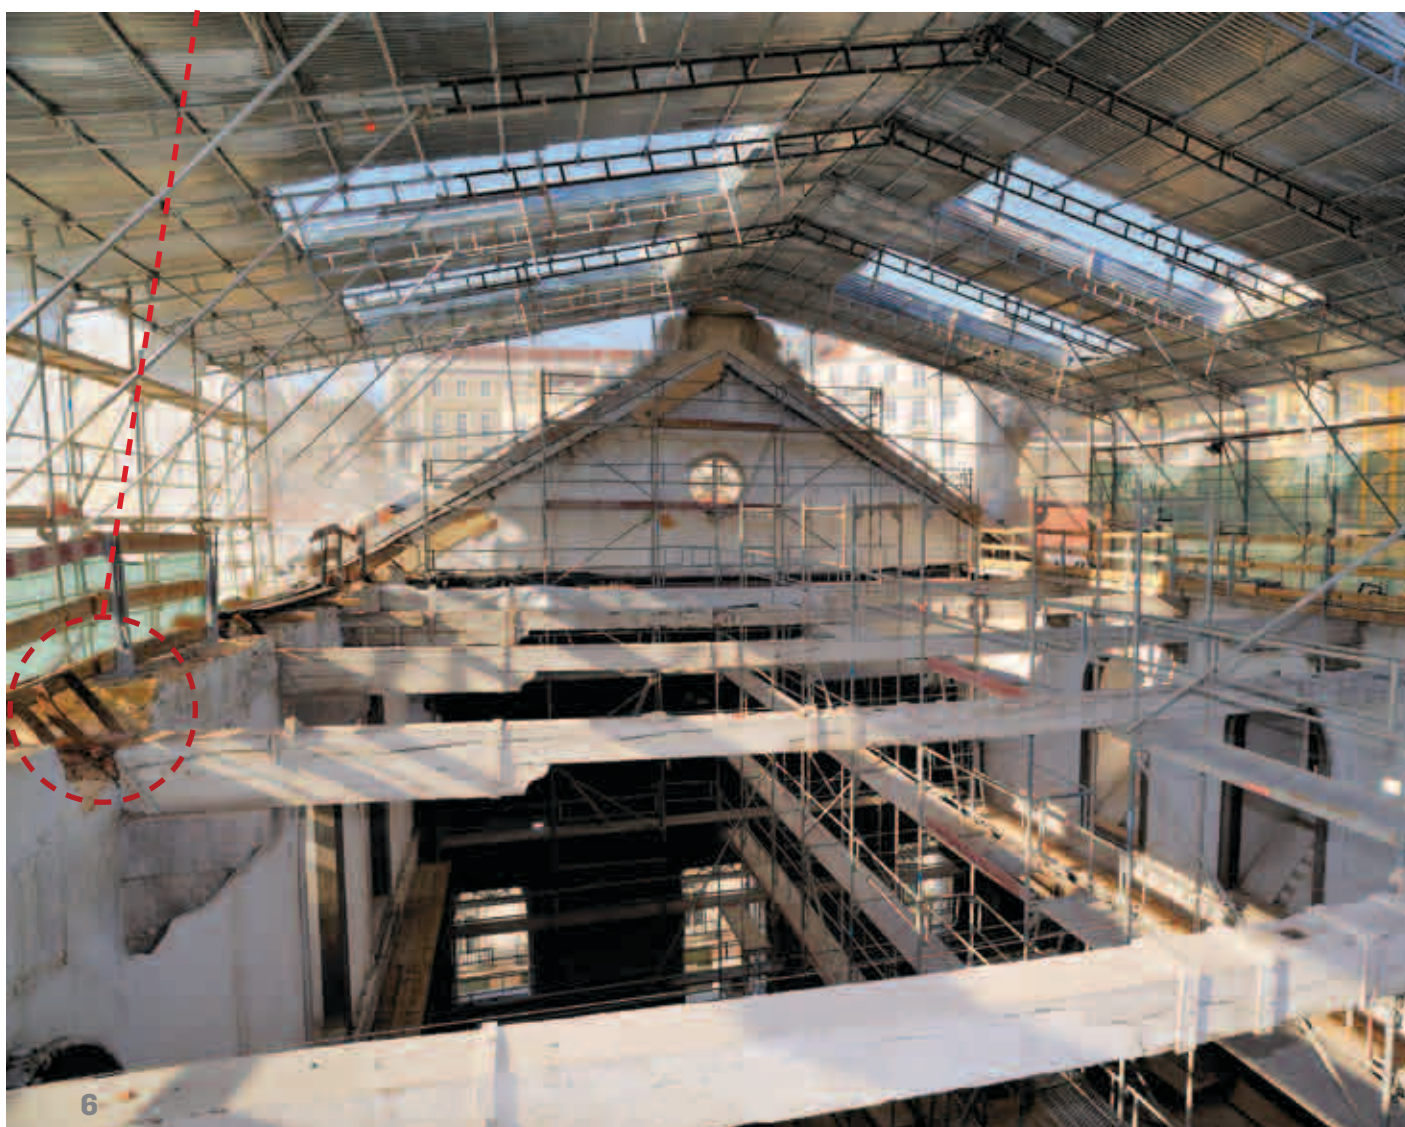
Apoio de viga de madeira
fortemente deteriorado

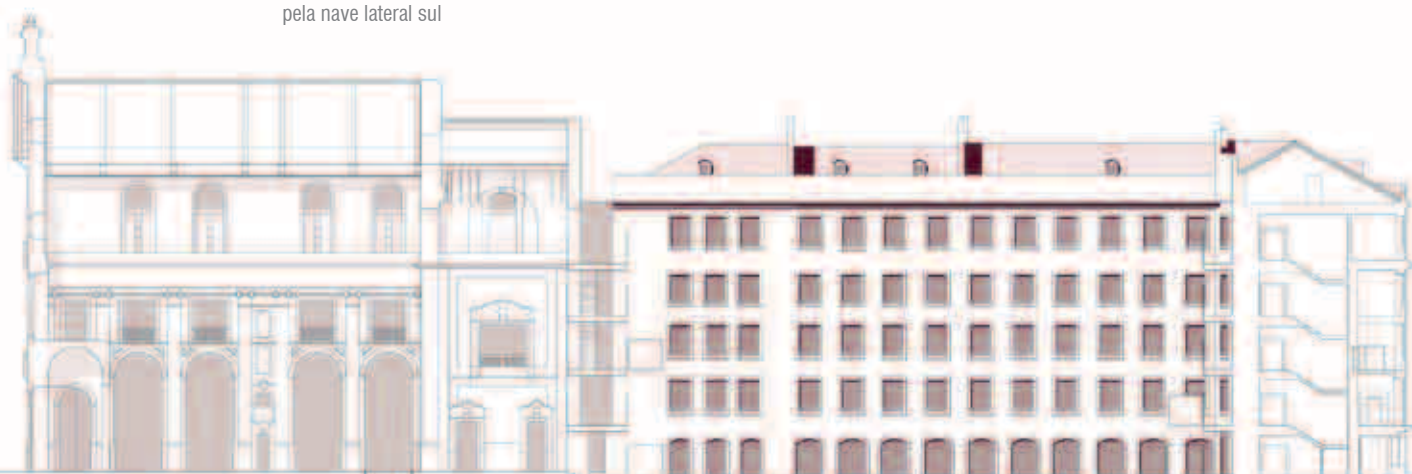
Corte longitudinal
pela nave lateral sul

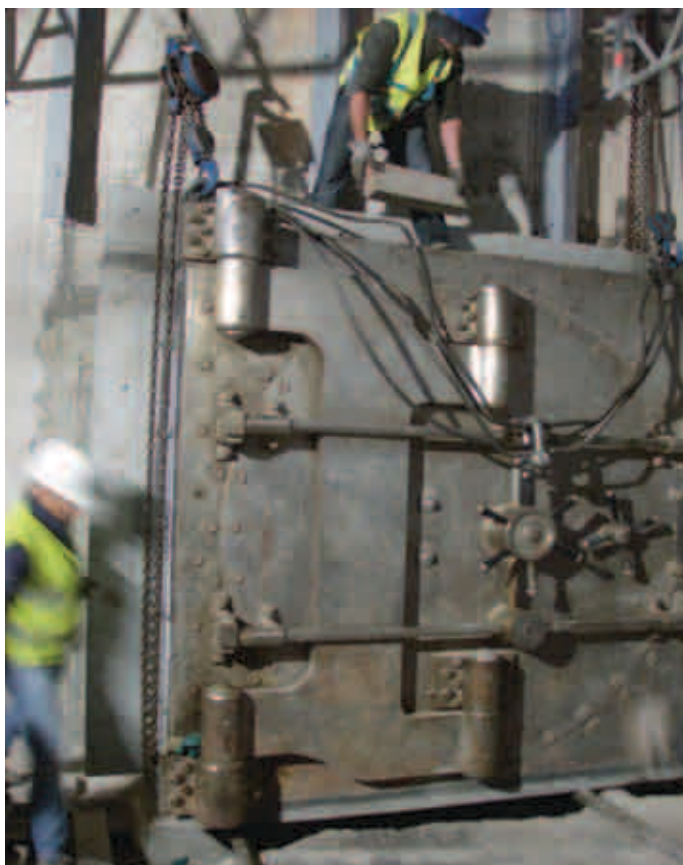
Porta de casa-forte

A porta, com cerca de sete toneladas, está colocada na parede que separa a nave central da antiga Igreja de São Julião do Museu do Dinheiro.
